Memoria  
do proxecto de investigación

# Avaliando e conservando *a street art* da túa contorna

*Víctor Castro Vilán*

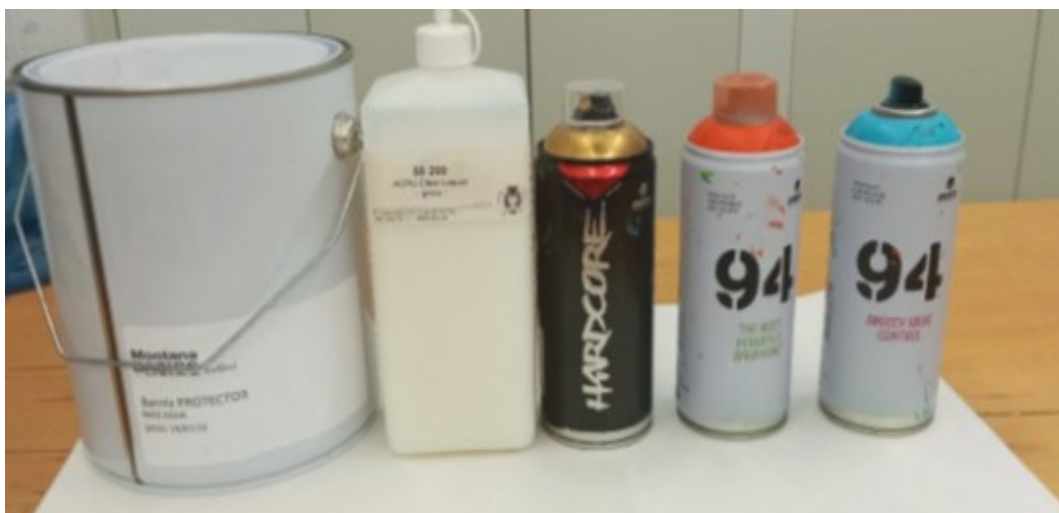
Figura 4: Materiais empregados na experiencia. A: Protector P1 e P2 e as pinturas Montana Colors empregadas, dourada, laranxa e azul.

No caso das pinturas, seleccionáronse tres cores: dourado, laranxa e azul, por ser unhas das cores máis frecuentes en murais da marca Montana Colors (tres aerosois da dereita na Figura 4):

Tras a aplicación dos grafiti, realizouse a administración de dous protectores (dous recipientes da esquerda na Figura 4) nas distintas mostras. Despois, deixáronse secar durante 2 semanas baixo condicións de laboratorio ( $15\pm 5^{\circ}\text{C}$  e  $50\pm 10\%$  Humidade Relativa). Concretamente empregáronse os seguintes protectores:

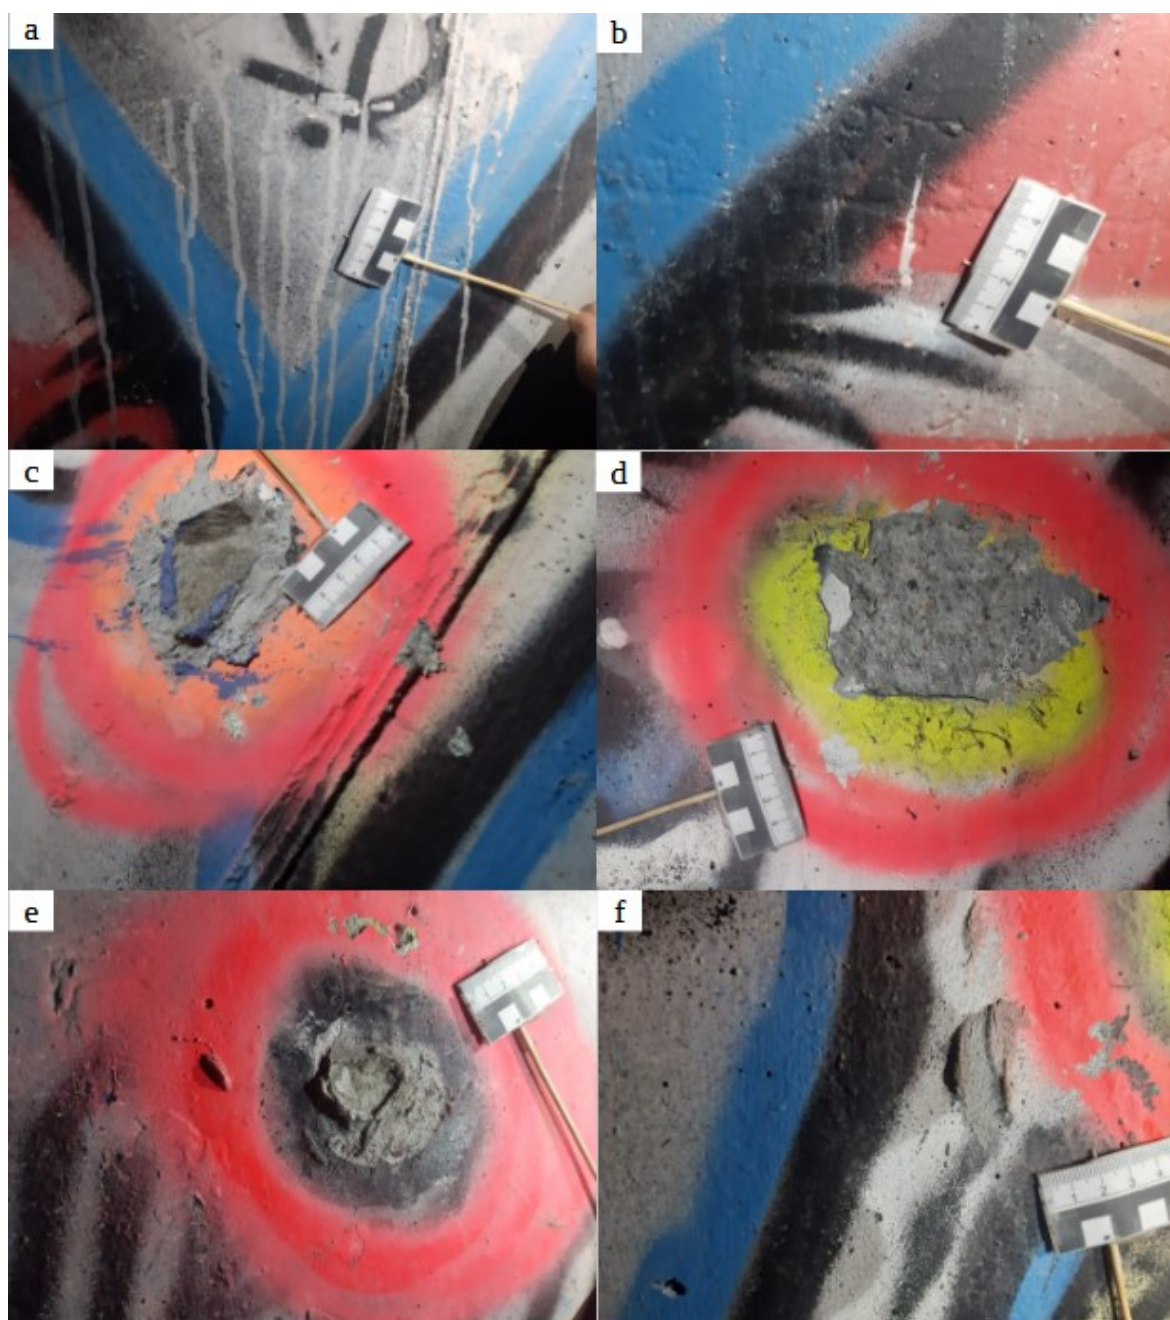
Figura 6: Formas de alteración atopadas no mural Bart. a: depósitos esbrancuxados // b: pinturas vandálicas // c: colapso // d: peeling // e: concreción // f: concreción

Os distintos tipos de deterioro atopados nos murais foron moi variados dependendo da súa localización. No caso do mural *Bart*, atopáronse, tal e como se reflicte na Figura 6:

- **Depósitos esbrancuxados:** é unha alteración cromática de cor branca. Consiste no cambio nalgún dos tres parámetros da cor: ton, luminosidade ou croma.
- **Pinturas vandálicas:** considérase vandalismo calquera engadido (graffiti, gravados, adhesivos etc. ) que non sexa orixinal do autor.
- **Colapso:** consiste na aparición de gretas, que, nos casos máis graves, pode fragmentar a capa de pintura e provocar consecuentemente a perda de superficie pictórica.
- **Peeling:** a pintura cae, pero non arrastra consigo ao soporte. Pode iniciarse a partir dun abombamento na pintura. Detéctase *peeling* en pinturas sobre unha gran variedade de soportes.
- **Concreción:** depósitos superficiais que aparecen nas zona externa das pinturas como resultado de procesos de precipitación asociados a ciclos de disolución do formigón, cemento etc.

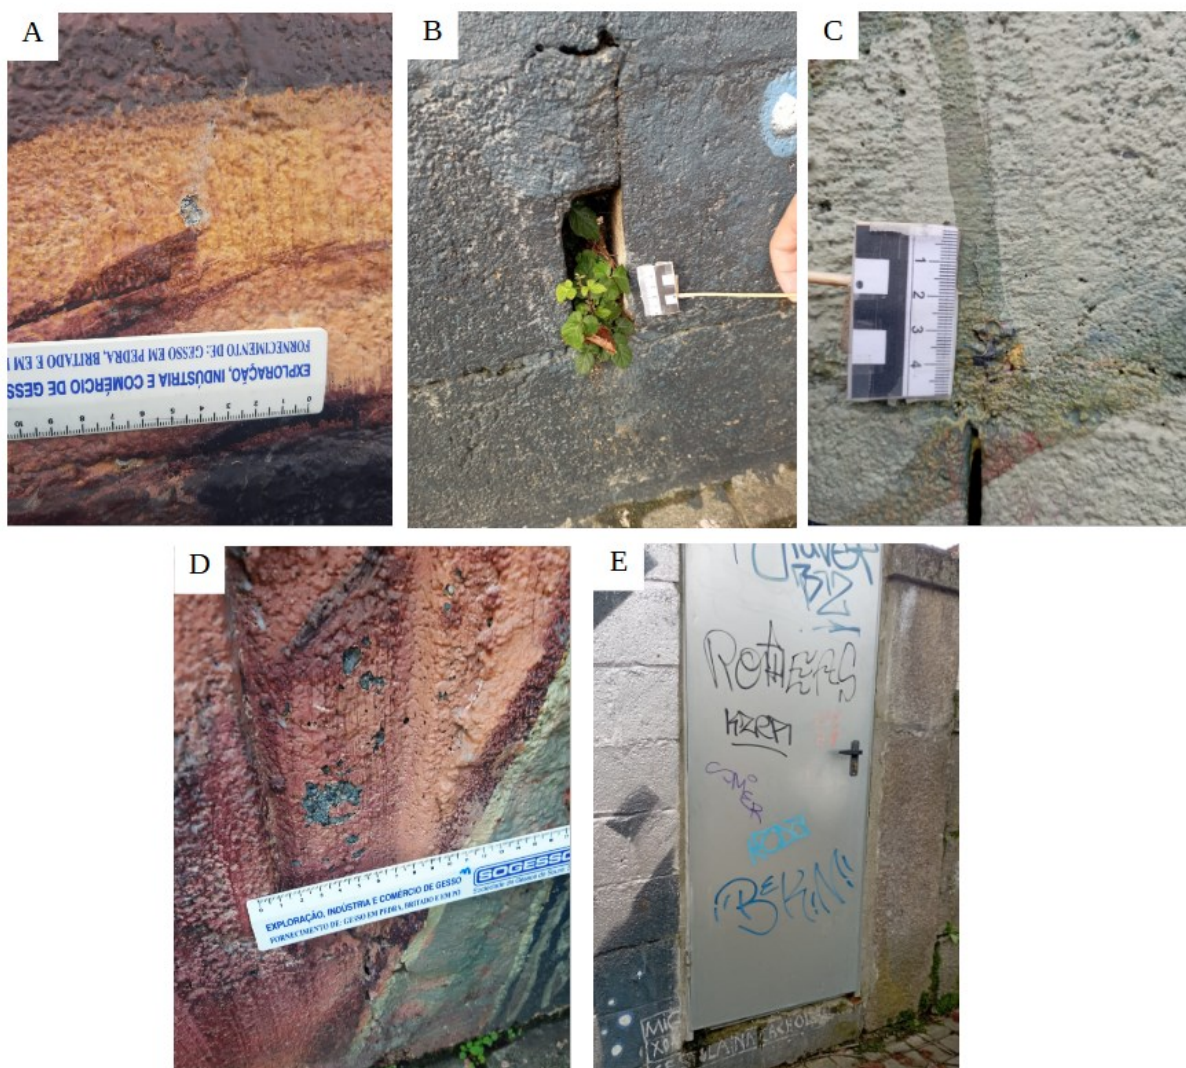
Figura 7: Formas de alteración atopadas no mural Cachola A: craquelado // B: colonización biolóxica // C: craquelado // D: peeling // E: vandalización
